ミキサーの修理

(株)東海フードマシン

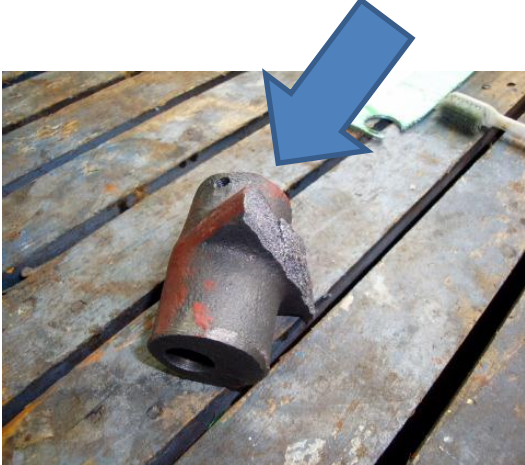
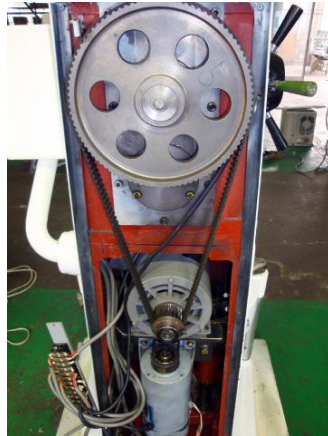
ミキサーのモーターを固定する、本体側鑄物が折れてしまいました。

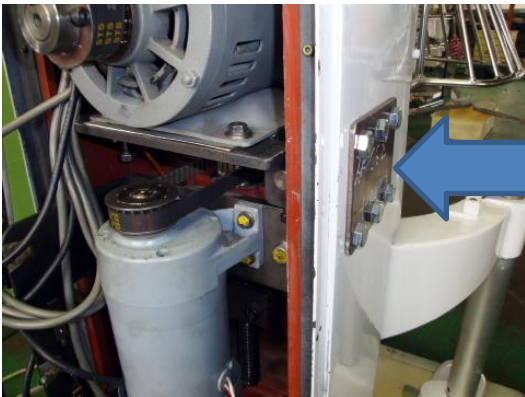
ミキサーを後から見たところでは。
